# **IX Simposio Nacional sobre Taludes y Laderas Inestables**

## **TALUDES 2017**

**27 – 30 Junio 2017, Santander, España**

**E. Alonso, J. Corominas y M. Hürlimann (Eds.)**

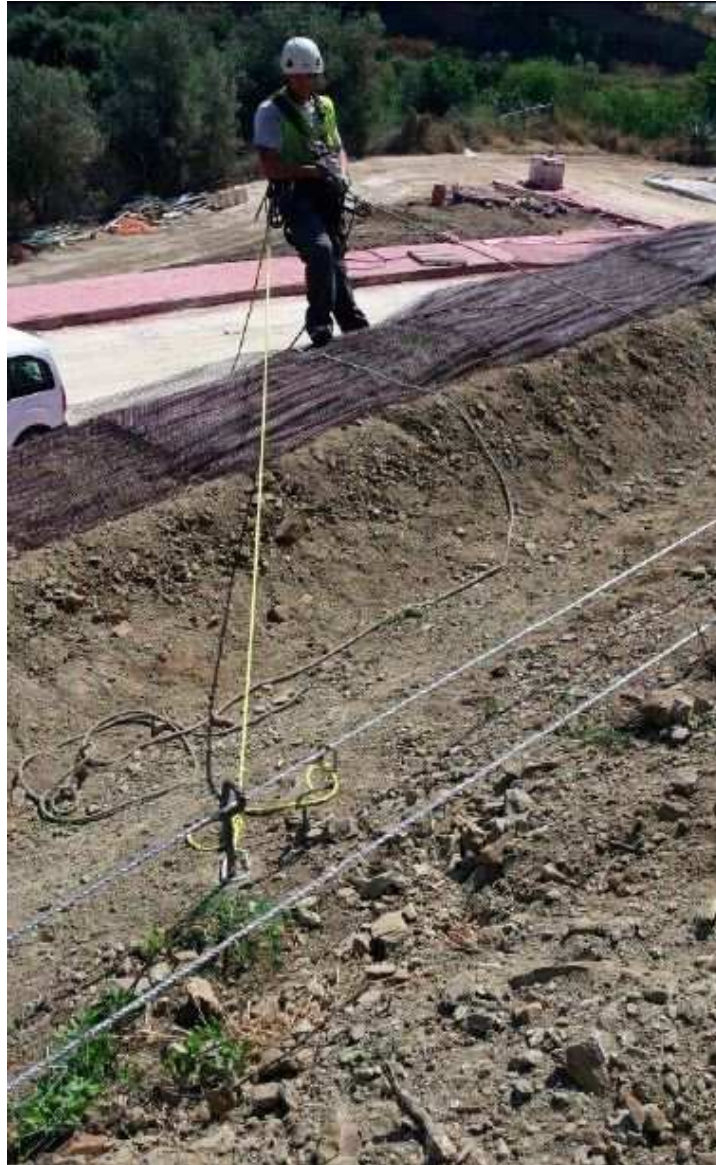
Fig. 2. Doble línea de vida en cabeza de talud

Por todo ello, se observa que, con una tendencia bastante clara, se van asumiendo los estándares que rigen para los trabajadores verticales industriales en sectores como el petrolífero, cementero o de alimentación. Un ejemplo claro de esto es la generalización en el uso de líneas de vida en la coronación de los taludes.

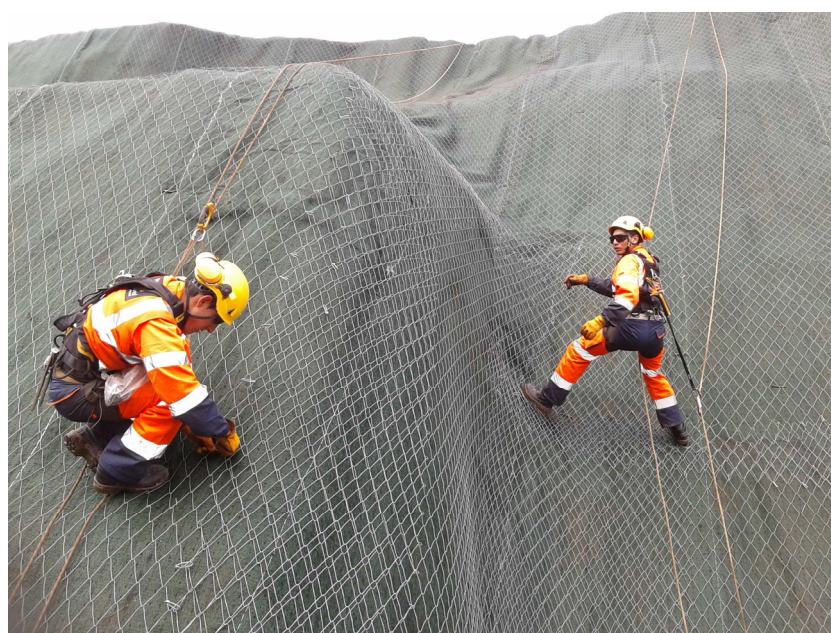
Fig. 4. Trabajo en talud con obligatoria doble cuerda

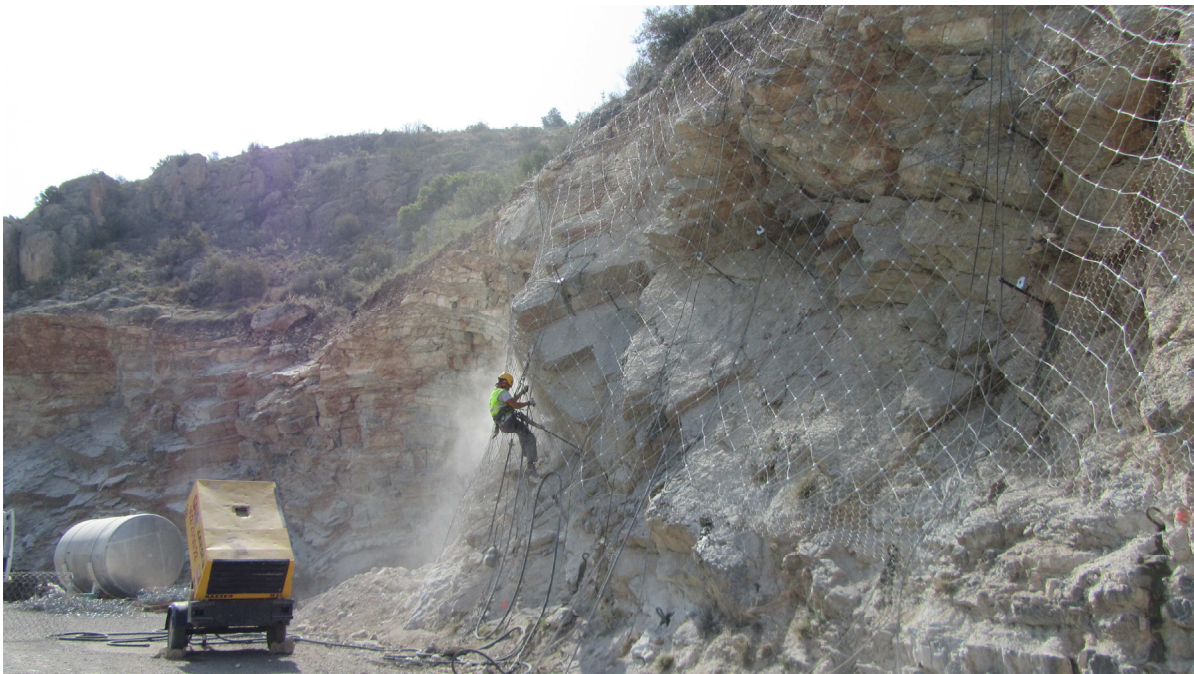
Fig. 5. Trabajo de perforación manual

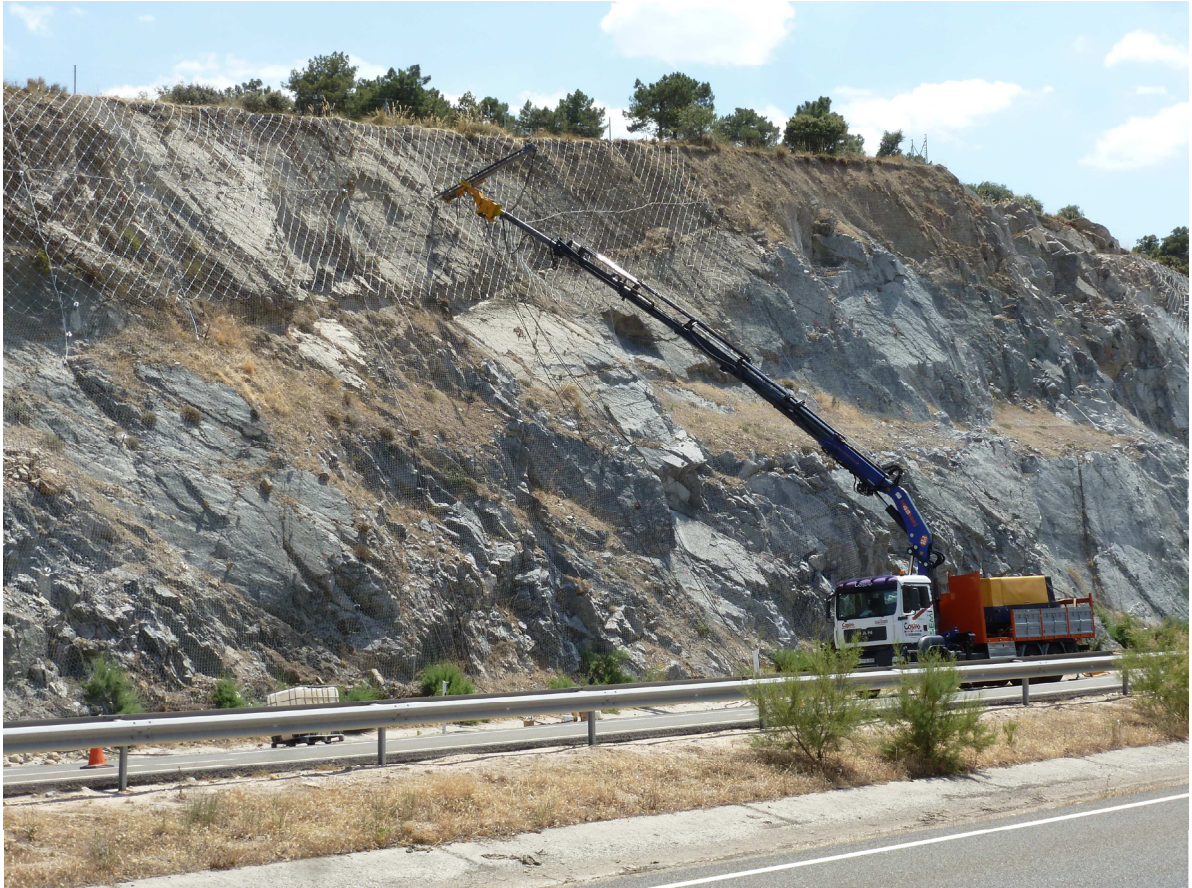
Fig. 6. Trabajo de perforación desde pluma de camión

El objetivo es reducir las horas de exposición de trabajadores a situaciones de riesgos por altura, verticalidad y desprendimientos, sustituyendo a los trabajadores por máquinas en ciertos procesos productivos, cómo por ejemplo, la perforación o la proyección de hormigón.

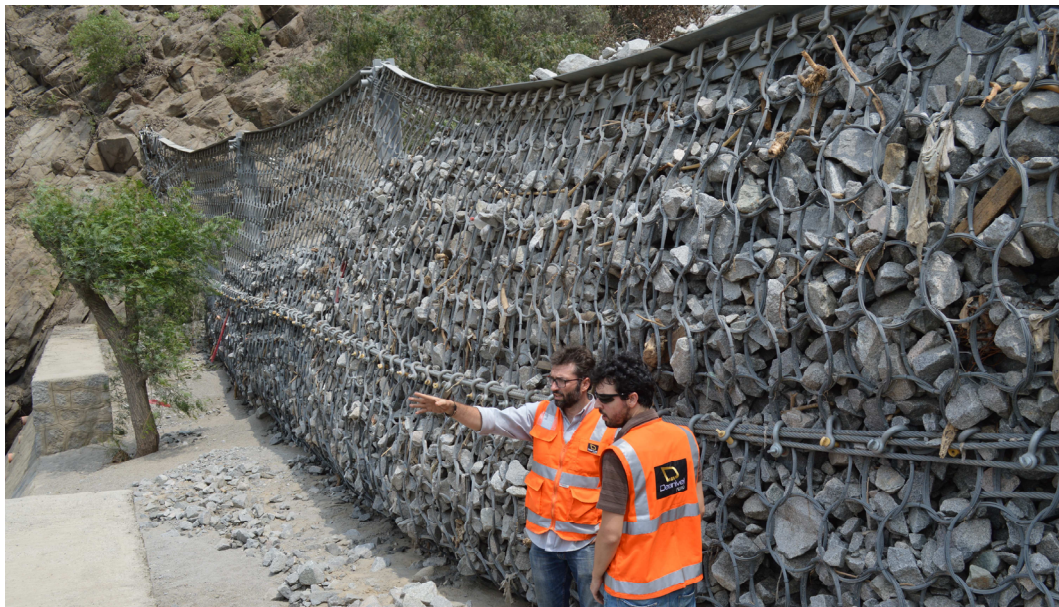
Fig. 7. Barrera Debris después de impacto, Chosica - Perú

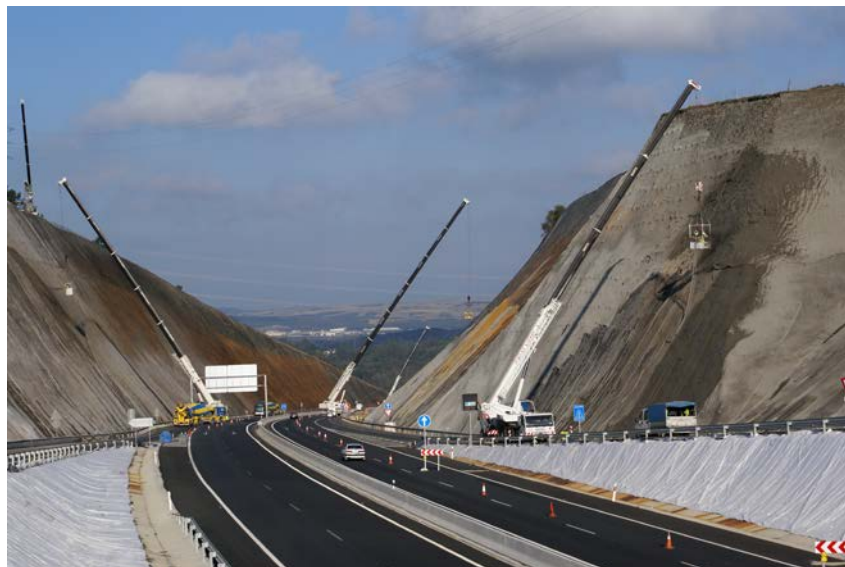
Foto 2. Gunitado con cesta y autogrúa.

El gunitado se realizó con robot a pie de talud para las zonas baja (hasta los 8 m. de altura) y con cesta porta-equipos acoplada a autogrúa para el resto (8-70 m. de altura).

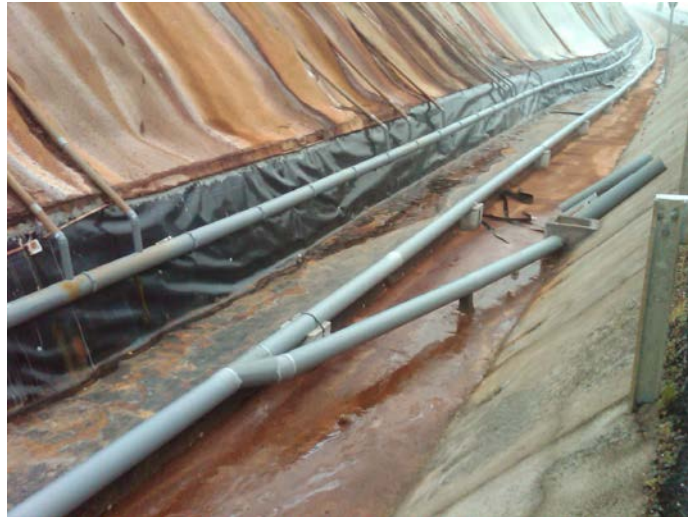
Foto 2. Canalización de las aguas de drenaje del talud

También había que prever la canalización de las aguas sulfuradas drenadas del talud (mechinales y drenes californianos), por lo que hubo que disponer bajantes sobre el talud, colectores, bordillos y recubrir con una nueva solera resistente el cunetón existente.

Una vez concluidos los trabajos de estabilización e impermeabilización del talud se procedió a la canalización de las aguas del drenaje del talud y a la impermeabilización de la cuneta existente, también degradado por la acción de las aguas ácidas, mediante gunitado con el mismo tipo de hormigón resistente.

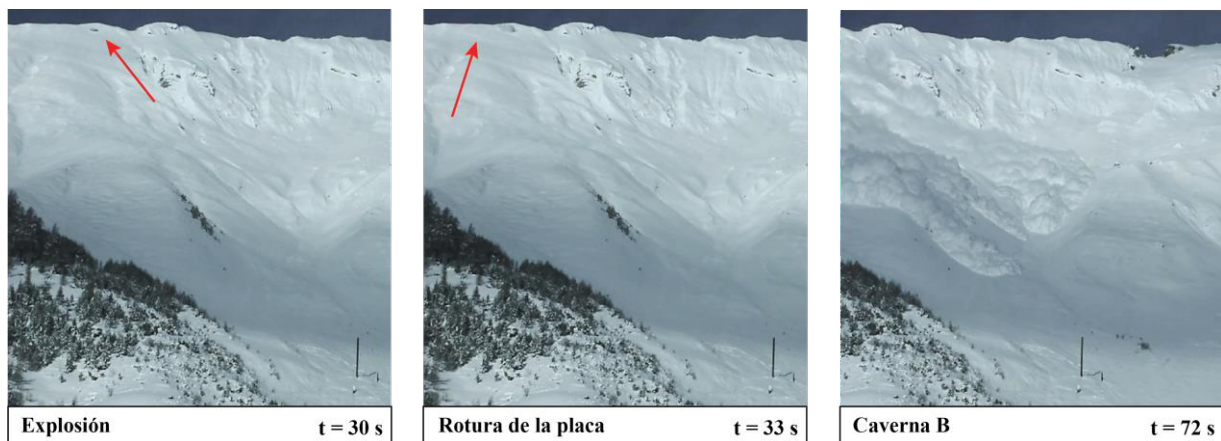
Figura 2. Tres fotogramas distintos del video de la avalancha, con el tiempo según el propio código de tiempo del video. En rojo la detonación y la placa de nieve en el momento en que rompe.

- **Video:** Se dispone de la filmación en video desde caverna D (Bunker). Utilizando las imágenes de la avalancha se puede reconocer la evolución del frente de la avalancha y cuando este llega a las posiciones de los sensores (Figura 2).

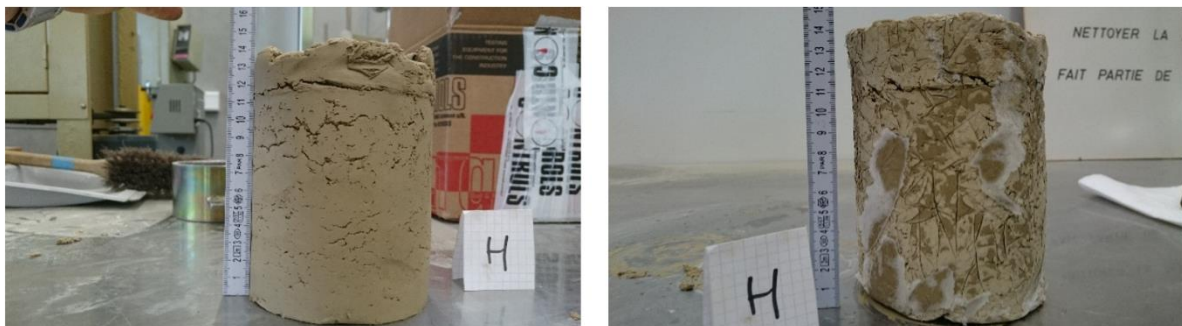
Fig. 3 Specimen before freezing (left) and frozen (right).

After the freezing phase, many ice lenses appeared on the frozen specimen. They are clearly visible on the whole surface of the drill core. Numerous vertical cracks also appeared. The overall appearance of the frozen drill core can be described as "cracked".

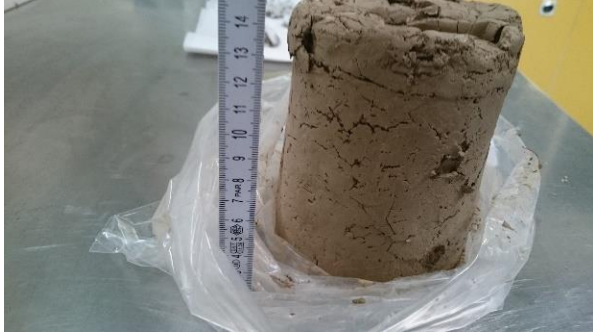
Fig. 4 Specimen after freezing.

The evidence of the cracks seemed minor after thawing, but the voids in the specimen are greater than before freezing. Since they strongly weaken the soil, precautions had to be taken to handle the specimens and keep them intact for the realisation of the tests. Unfortunately, many drill cores were too deteriorated to achieve something. About 50% of the collected frozen specimens were in these conditions, or even completely destroyed by the freezing (Fig. 5).

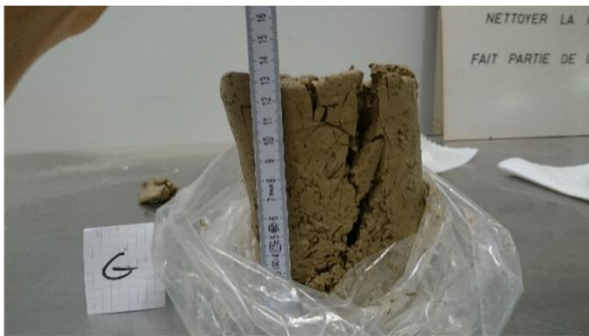
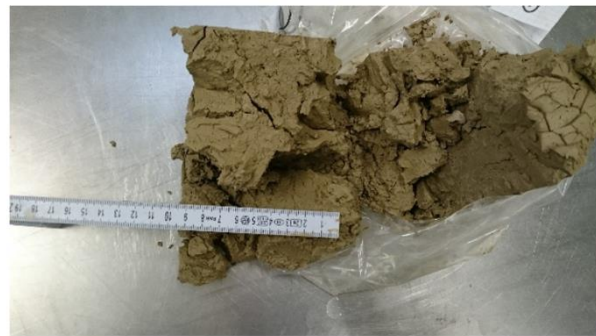
Fig. 5 Cracks induce by freezing (left) and specimen destroyed by freezing (right).

Note that the specimen opened in two from top to bottom. The degradations due to ice were too strong. The split in two of the drill core was recorded in a short video.

The overall state of the drill cores after the freezing phases is poor; strong degradations are visible on all the specimens.

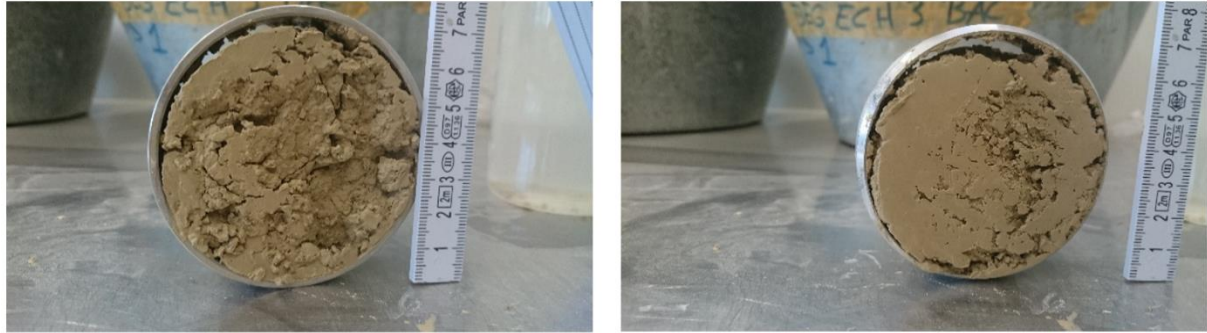
Fig. 8 Specimens with voids caused by the ice lenses.

The oedometric curve after a freezing / thawing phase 1 has a different appearance. First, the initial void ratio increases from 0.68 to 0.818, an increase of almost 20%.

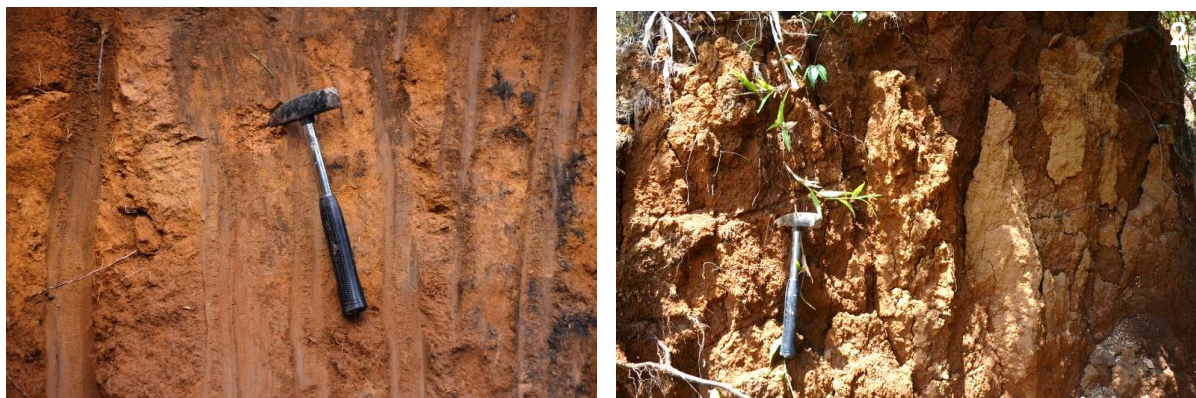
Figura 3.- Fotografías y afloramientos observados en Xalapa: (izquierda) Aspecto de excavación reciente, exenta de grietas de tracción, en la cual se preserva la estructura masiva en el suelo residual; (derecha) presencia de grietas de tracción en suelo residual expuesto a la atmósfera

En relación con Xalapa el factor causal más relevante es la presencia de suelos residuales que se ven fuertemente alterados cuando son expuestos a la atmósfera (ver **Figura 3**), perdiendo parte de sus propiedades mecánicas y favoreciendo la generación de procesos de inestabilidad. En este sentido la aparición de asentamientos informales y la pérdida de cobertura vegetal debida al desarrollo urbano guardan una estrecha aparición con los procesos observados, ya que las medidas para preservar la vegetación natural son insuficientes.

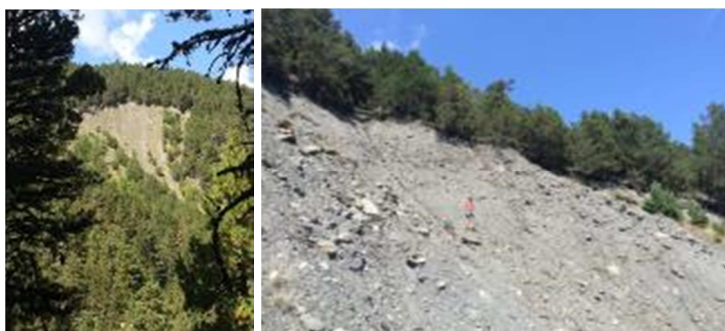
Figura 14 y 15: Fotografías de la Área fuente del deslizamiento. Fuente propia.

Tanto el área fuente del deslizamiento y material disponible, como el cono de deyección donde hemos situado la antigua Iglesia de San Saturnin, tenemos “*tills*” glaciales o material morrénico. El material morrénico son depósitos sedimentarios originados por la acción de los glaciares cuaternarios. Estos, están formados generalmente por clastos con morfologías más o menos redondeadas, si bien también, se encuentran clastos sub angulosos, englobados en una matriz arenosa o lutítica y generalmente suportados por la matriz. Las arenas suelen estar formadas por antiguos componentes detríticos del granito, mientras que la fracción lutítica suele venir de antiguos componentes filíticos y “pizarrosos”. En general, se distribuyen por el conjunto del Valle en contacto con el sustrato rocoso y a menudo pueden estar parcialmente cubiertos por depósitos de vertiente (coluviones) y de fondo de valle.

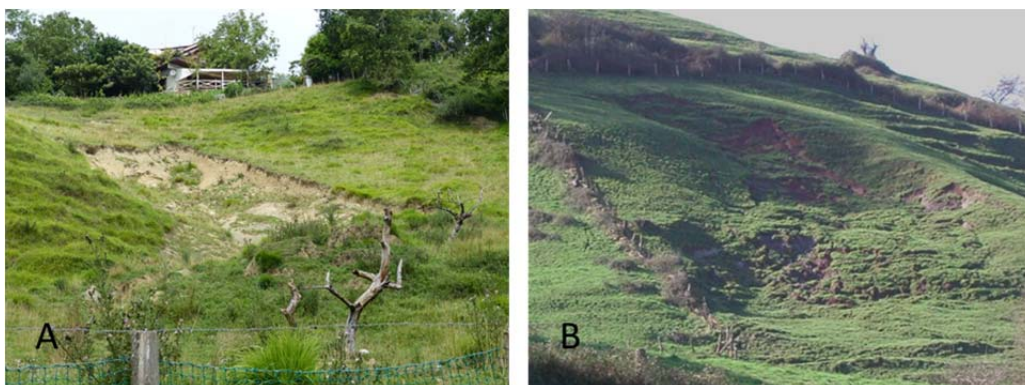
Figura 2. Ejemplos de deslizamientos en las dos zonas de estudio analizadas. A: deslizamiento superficial del área de Itziar, que afecta el regolito desarrollado sobre facies flysch (modificado de Bonachea et al., 2009); B: flujo de tierras en la zona de Villafufre que afecta a las arcillas y evaporitas del Keuper (modificado de González-Díez et al., 2013).

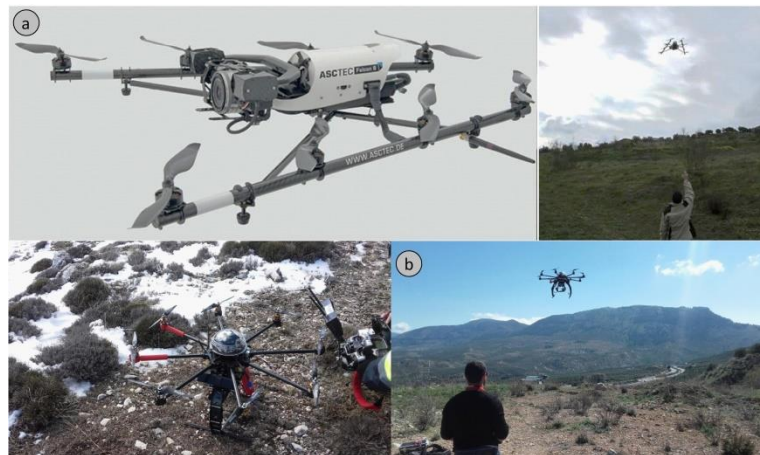
Figura 2. UAVs empleados: a: Falcon 8 de ASCTEC; b: Drone FV-8 de ATyges.

La metodología seguida se centra en el empleo de técnicas fotogramétricas, y en general geomáticas, a partir de imágenes obtenidas mediante Sistemas Aéreos no Tripulados o Pilotados Remotamente (UAS/RPAS). Los datos disponibles proceden de diversos vuelos fotogramétricos realizados en las dos laderas de interés, para lo que se han empleado dos UAVs ligeros (Figura 2), de tipo helicóptero: el primero es el modelo Falcon 8 de ASCTEC, provisto de 8 rotores junto a un sistema GNSS/INS y una cámara Sony NEX 5N; el segundo es el Drone FV-8 de ATyges, formado por una estructura de fibra de carbono de ocho rotores, y equipado con una cámara compacta Canon Powershot G12. Además se cuenta con un vuelo de 2010, combinado de cámara digital (Z/I DMC) y sensor LiDAR (Leica ALS50-II), con sistema inercial GPS/IMU para la orientación directa del vuelo. Las características de los vuelos UAV realizados se muestran en la Tabla 1.

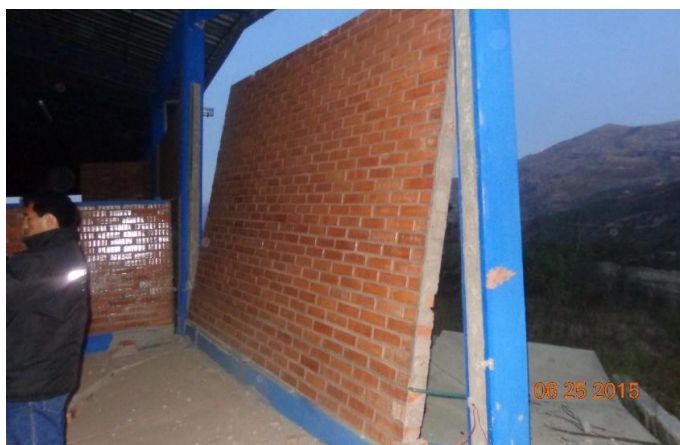
Figura 4. Colapso de muros en la Estación de Buses, Zona Este

El municipio de Independencia no cuenta con un registro histórico documentado acerca de la evolución de los movimientos ocurridos. Sin embargo, se conoce por testimonio de los pobladores, que los movimientos datan desde aproximadamente 3 décadas atrás, no obstante, se ha evidenciado que en los últimos años se han producido movimientos en masa de mayor magnitud, generando daños de consideración a las estructuras de este municipio.

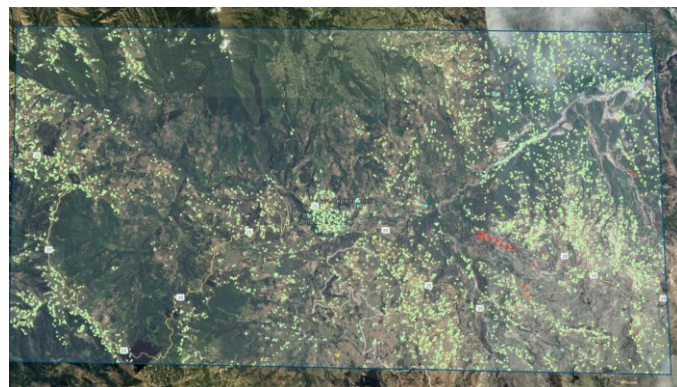
Figura 5. Vista de los puntos de medición en la Zona de estudio

La zona de estudio se centra en la población de Independencia, y tiene una superficie de unos 50km<sup>2</sup>. En ella se han obtenido 6255 puntos de medición, lo que supone una densidad media de 125 puntos por kilómetro cuadrado.

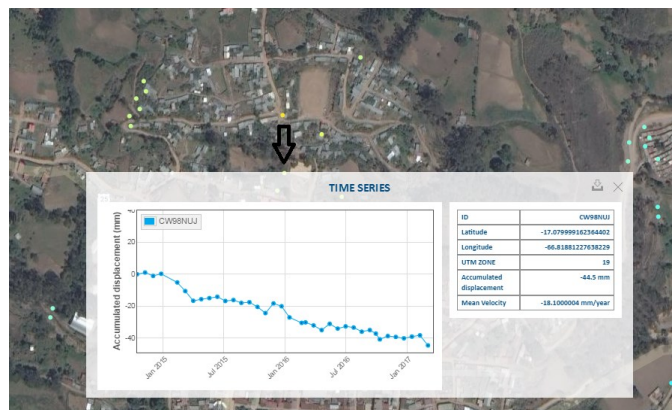
Figura 7. Acumulación de desplazamientos, Zona 1

Básicamente la tendencia es no lineal con una aceleración de los movimientos entre noviembre y marzo de los años estudiados. En la zona 1 (zona norte de la población) se muestran movimientos acumulados de aproximadamente

20mm. Uno de los puntos, el de mayor movimiento de unos 45mm acumulados, muestra una tendencia menos lineal con algunas aceleraciones de los movimientos entre noviembre y marzo de ambos años estudiados.

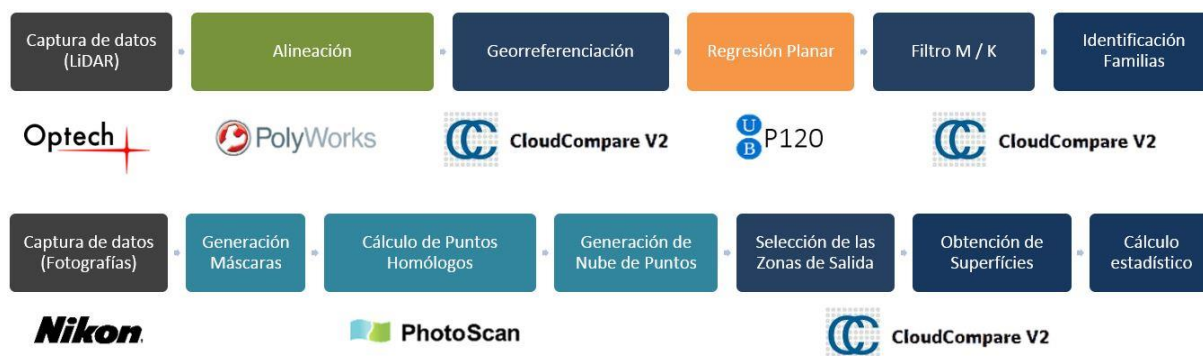
Figura 4. Metodología utilizada en el análisis estructural. Los colores relacionan los programas utilizados.

La Figura 4 muestra el flujo de trabajo con la metodología utilizada para el análisis estructural. Esta flujo de trabajo está basado en una modificación de la metodología empleada con éxito en trabajos anteriores como García-Sellés et al., (2011) o Santana et al., (2012).

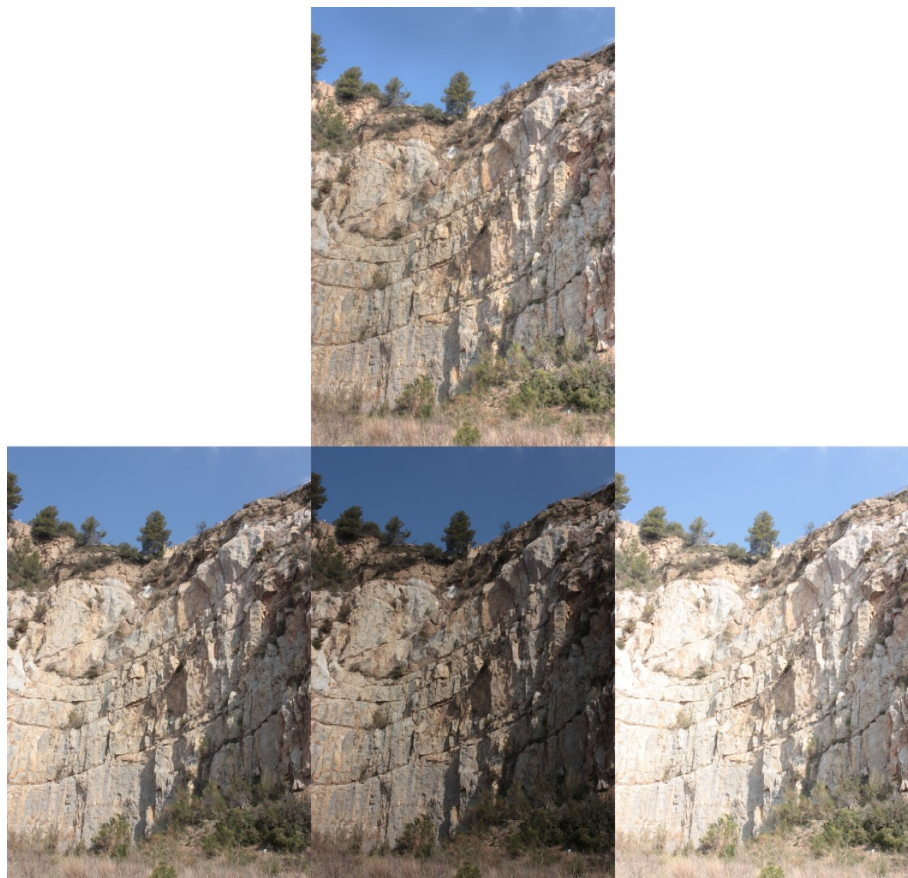
Figura 1. Tres imágenes obtenidas mediante la técnica HDR y la imagen resultante.

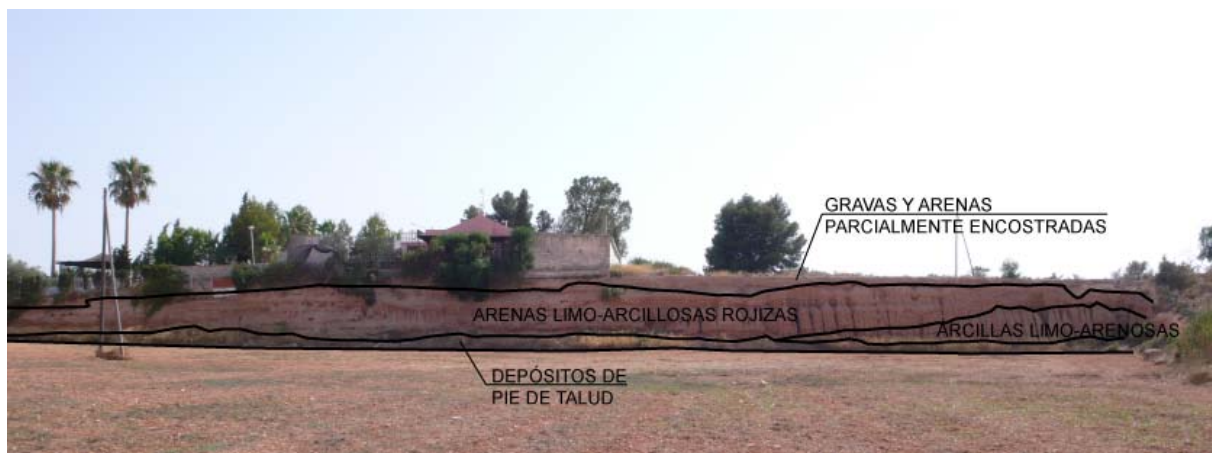
Fig. 1. Vista general del talud y de las diferentes litologías. Obsérvese la presencia de la vivienda afectada en la parte central del talud.

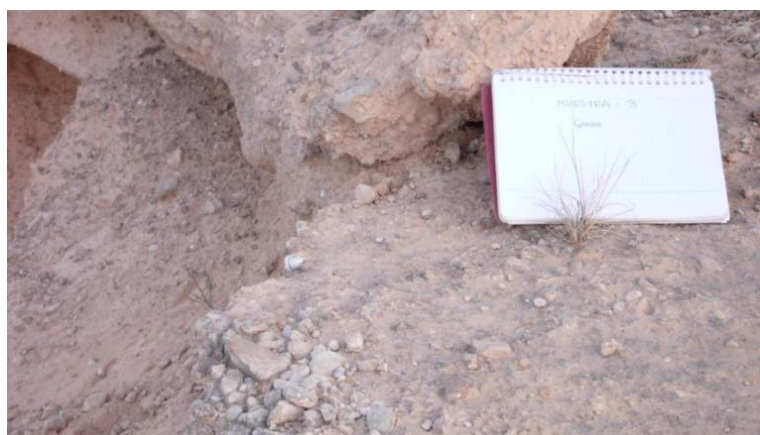
(a)

Fig. 2. Detalle de los materiales presentes en el talud: a) gravas parcialmente cementadas (U3). b) arenas limo-arcillosas de color rojizo (U2); c) arcillas limo-arenosas de baja plasticidad (U1). El lado mayor de la libreta tiene una longitud de 29,7 cm.

Los ensayos de caracterización de los suelos existentes en el talud han proporcionado los resultados mostrados en la Tabla 2. Según estos los materiales que constituyen el talud son principalmente gravas (GM), arenas limo-arcillosas (SM-SC), así como arcillas de baja plasticidad (CL) según el Sistema Unificado de Clasificación de Suelos. Los porcentajes de arcilla y arena calculados a partir de los resultados del ensayo de granulometría por sedimentación son del 50.7 y 35.4%, y 30.1 y 45.5% para las unidades litológicas 1 y 2, respectivamente. Los ensayos realizados para evaluar el potencial erosivo y dispersivo de las unidades U1 y U2 los clasifica como grado 2, intermedio con reacción ligera, según el ensayo Crumb (ASTM D6572) y como no dispersivo según el ensayo de doble hidrómetro

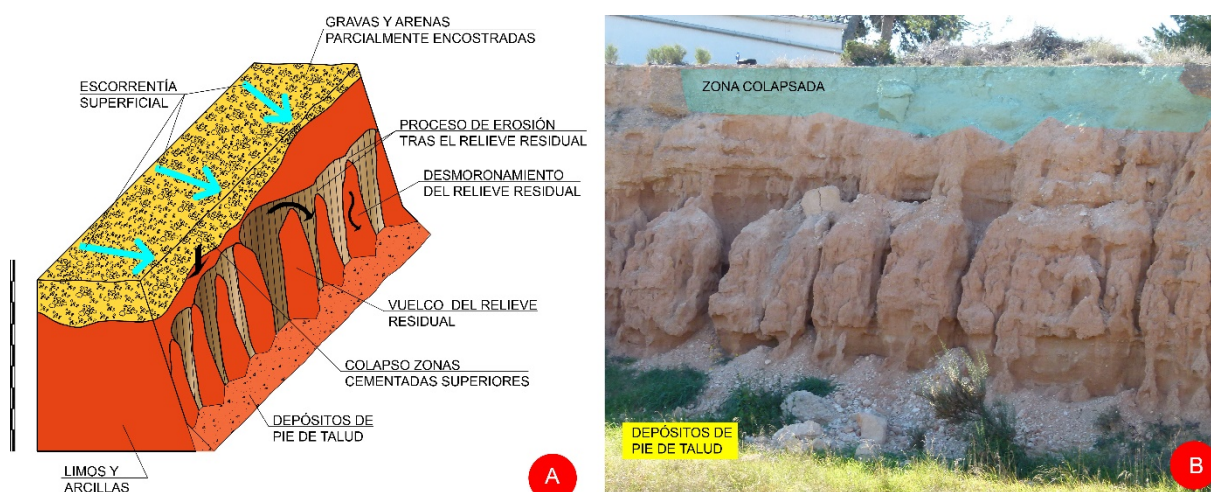
Fig. 5. a) Ilustración de la relación existente entre los procesos erosivos y las inestabilidades del talud. La graduación de escala de la izquierda es de 1 m. b) Fotografía de un colapso producido entre 2012 y 2016 en el sector norte del talud (Figura 3) de la capa de gravas parcialmente cementadas.

El agua de escorrentía superficial procedente de las superficies superiores del talud, así como de las zonas pavimentadas y de las cubiertas de la edificación situada en la parte superior del talud favorecen de forma notable el desarrollo de procesos erosivos en el talud, constituyendo el principal factor desencadenante de las inestabilidades. Los frecuentes aguaceros de gran intensidad (e.g. 104.8 mm en noviembre de 2016;

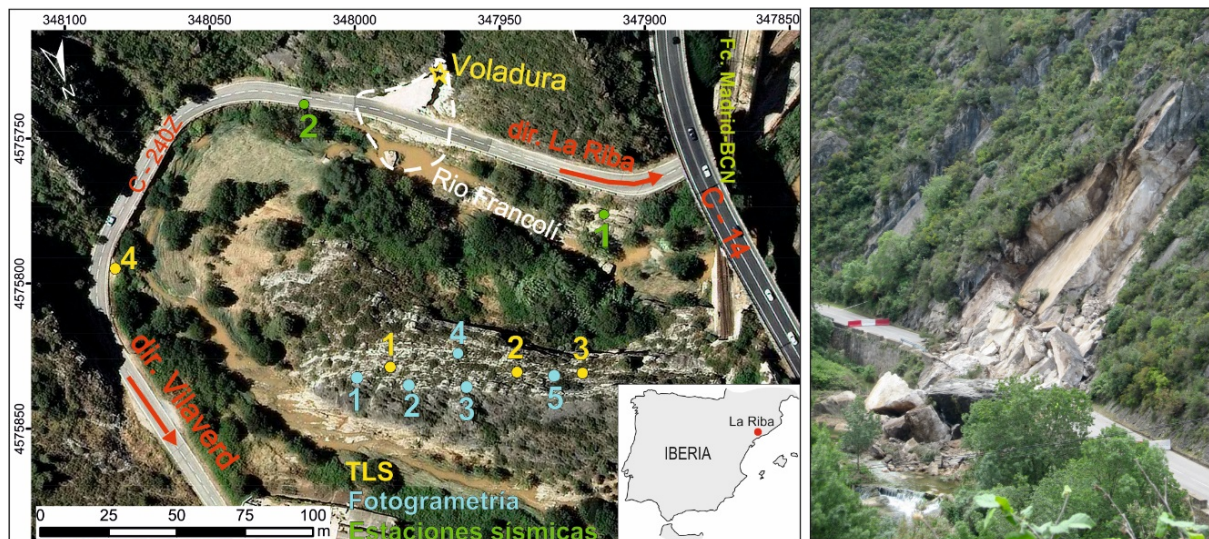
Figura 1. Izquierda: Situación del área de estudio con la localización de las estaciones desde las que se han registrado los datos TLS (en amarillo), fotogramétricos (en celeste) y sísmicos (en verde). Localización de la voladura en el extremo superior de la zona afectada por el deslizamiento natural (línea discontinua blanca) (Imagen correspondiente a la ortofoto 25 cm del ICGC). Derecha: imagen del deslizamiento natural.

El 5 de mayo de 2013, un deslizamiento de roca de rotura planar ( $\approx 450 \text{ m}^3$ ) cortó la carretera C-204Z entre las poblaciones de La Riba y Vilaverd (Tarragona) (PK 30-31) (Fig. 1). Dicho deslizamiento dejó suspendido en el talud un bloque de material descalzado ( $\approx 150 \text{ m}^3$ ), que obligó a desarrollar un proyecto de saneamiento del talud a partir de una voladura controlada y la posterior estabilización del talud. Previamente a la voladura se realizaron dos test con micro voladuras para comprobar que el saneamiento del talud con esta técnica no afectaría las vías de comunicación próximas, como la carretera comarcal C-14 y la vía del ferrocarril Madrid-Barcelona (Fig. 1).

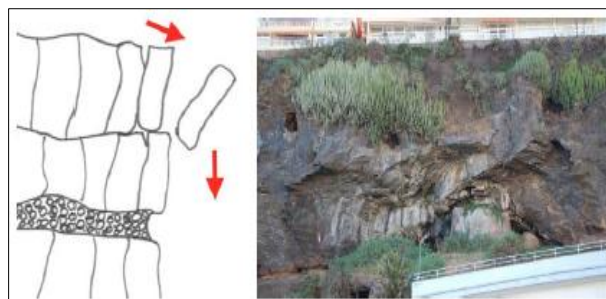
Figura 2. Inestabilidad por desprendimiento de bloques

Los niveles masivos de las coladas traquifonolíticas y de las coladas basálticas estaban afectados por un diaclasado con pendiente preferentemente vertical, responsable de la existencia de varias familias de juntas con esa pendiente y distinta orientación; al interaccionar con la familia de juntas horizontales o subhorizontales, que configuran en el caso de las fonolitas el lajeado, provocaban la formación de bloques de dimensiones importantes, susceptibles de desprenderse y caer por vuelco o cuña de la manera especificada en la Figura 2.

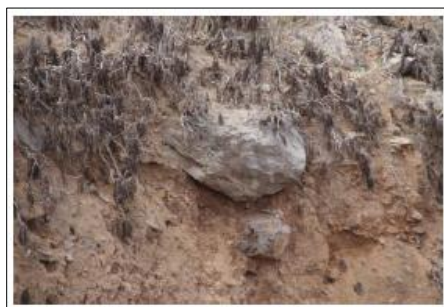
Figura 3. Inestabilidad por bloques sueltos a media ladera

Se identificaron numerosos bloques de proporciones decimétricas a métricas que, como muestra la Figura 3, aparentemente se encontraban sueltos en algunos puntos de la ladera.

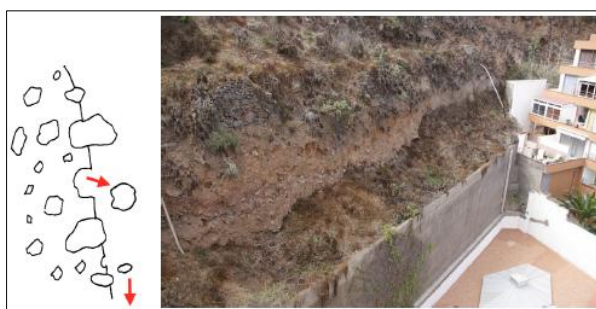
Figura 4. Inestabilidad por chineo o caída de bloques menores

Se determinó como chineo a la caída de partículas de pequeño tamaño, centimétrico a decimétrico, procedentes de los depósitos coluviales o piedemonte de forma análoga a la Figura 4.

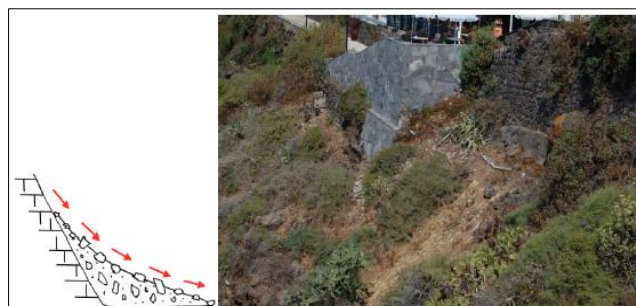
Figura 5. Inestabilidad por flujo de detritos

Este tipo de inestabilidad afecta también a los depósitos coluviales o piedemonte. Se produce cuando toda o una buena parte del depósito se moviliza por pérdida de la cohesión entre sus partículas por la presencia de agua según el mecanismo descrito en la Figura 5.

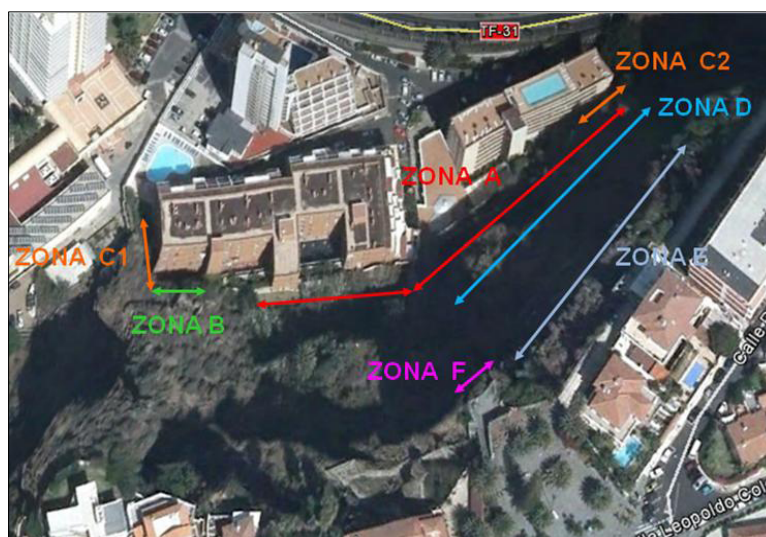
Figura 6. Disposición de las zonas de actuación en ladera Martíáñez

Previo al inicio de los trabajos se estableció un plan de actuaciones valorando los riesgos existentes para las viviendas adyacentes así como los riesgos para los trabajadores en ejecución de los trabajos. Con este objeto, se zonificó la ladera de Martíáñez por actuaciones para el control de los riesgos de desprendimiento existentes derivados de múltiples tipos de inestabilidades detectadas y contempladas en el informe previo de “Actuaciones de estabilización del Bien de Interés Cultural Ladera de Martíáñez”, según recoge la Figura 6.

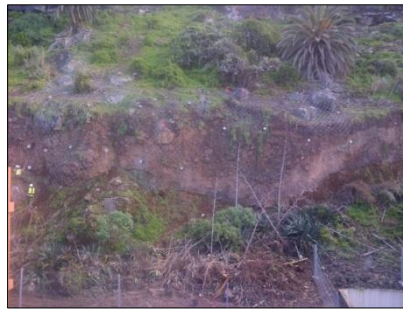
Figura 7. Aspecto general de la Zona A una vez finalizados los trabajos

Las obras se iniciaron con la protección del perímetro de la ladera para evitar el alcance de los desprendimientos a las viviendas colindantes mediante la instalación de una barrera estática que interceptase la trayectoria de los bloques sueltos desprendidos. A continuación se tendió la malla de triple torsión para proteger contra los desprendimientos y se fijaron los bloques inestables embebidos en la matriz coluvial mediante red de cable de acero en paños independientes y con anclajes de barra de acero adicionales en los casos necesarios como muestra la Figura 7.

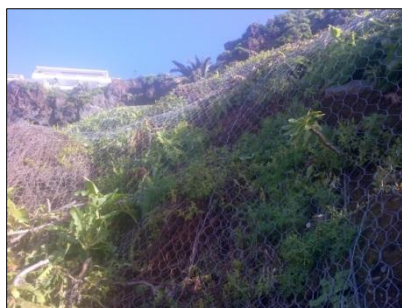
Figura 8. Vista de la malla de triple torsión reforzada con anclajes y cables

Debido a la existencia de una vegetación abundante en el talud de especies trepadoras, que de por sí creaban una malla vegetal continua desde la coronación al pie, se planteó el aprovechamiento de la misma reforzándola con malla de acero de triple torsión anclada con barras de acero de diámetro 16 mm. Estos anclajes, reforzados con cable en diagonal permitieron la fijación del conjunto al talud impidiendo el movimiento de los bloques inestables mediante la formación de un entramado estable. De esta manera quedó asegurado el acceso a las zonas traseras del edificio y garantizada la seguridad en las viviendas colindantes, tal y como se puede observar en la Figura 8.

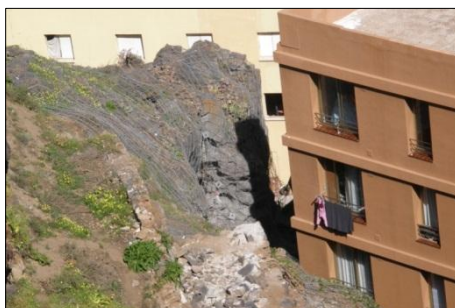
Figura 9. Bloques estabilizados con malla de triple torsión y red de cables

Para el tratamiento de esta inestabilidad se ejecutaron dos tipos de actuaciones diferentes, pero a la vez complementarias. Inicialmente, para el control de desprendimientos de pequeña entidad se instaló una malla de triple torsión, ajustada al terreno de forma que impidiese la movilización de pequeños bloques. Posteriormente, y para fijar los bloques de mayor tamaño, se reforzó la malla con red de cable de acero y anclajes de barra de acero de diámetro 25 mm y profundidad variable. De esta manera se consiguió la estabilización de los bloques potencialmente inestables garantizándose la seguridad en la zona común de las inmediaciones de la piscina comunitaria. La Figura 9 muestra el aspecto de la zona una vez finalizadas las actuaciones.

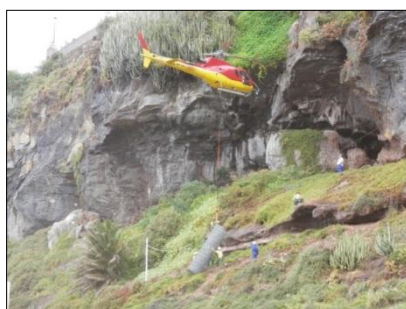
Figura 10. Trabajos de montaje de pantalla dinámica con helicóptero

Debido a lo escarpado de la zona, el transporte del material y parte de los trabajos de montaje de las pantallas dinámicas se llevaron a cabo con la ayuda de un helicóptero tal y como se puede apreciar en la figura 10.

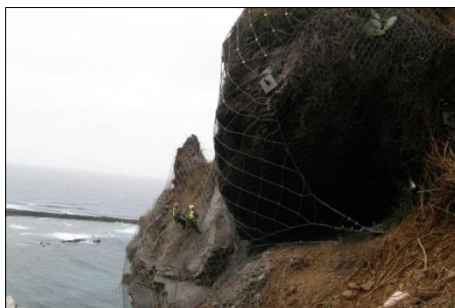
Figura 11. Ejemplos de bloques estabilizados

de fijación de los bloques sobre el mismo talud para el control del riesgo de desprendimiento. Una vez identificadas las inestabilidades y riesgos se definieron las medidas para su control, diferenciando por zonas los tratamientos a ejecutar. La totalidad del talud fue cubierta con malla de acero de triple torsión para el control de pequeños desprendimientos con anclaje en coronación y pie y ajustes para el ceñido de la malla. De esta manera se evitaría la caída de pequeños bloques e irrupción en la acera inferior, aislando también las cuevas existentes evitando la entrada en ellas. Por otro lado, en la coronación del talud, donde se evidenciaban las inestabilidades descritas anteriormente, se instaló red de cable de acero y se ejecutaron anclajes adicionales en función de las necesidades detectadas para la fijación de los bloques inestables al macizo rocoso. En la Figura 11 se aprecia esta actuación.

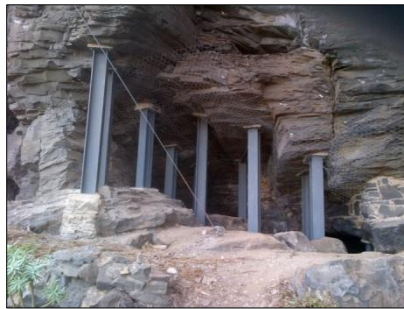
Figura 12. Cueva visitable gracias a las medidas de estabilización

Las actuaciones correspondientes a esta zona se centraron en el tratamiento de una de las cuevas de Ladera de Martiánez debido a su interés arqueológico. En el interior de las cuevas existía un continuo desprendimiento de bloques debido al lajeado horizontal propio de las fonolitas, por esto se planteó la necesidad de realizar un tratamiento en su interior con el objeto de garantizar la seguridad de los estudios arqueológicos y frenar el continuo descalce del macizo. Se plantearon acciones en la misma partiendo de la necesidad de su reversibilidad, por ello, se instalaron perfiles de acero tipo HEB para la contención de los desprendimientos en el interior de la cueva. Adicionalmente para evitar el alcance de los pequeños desprendimientos a los arqueólogos en el estudio de la misma se procedió a su cobertura mediante malla de triple torsión. El acabado final se observa en la Figura 12.

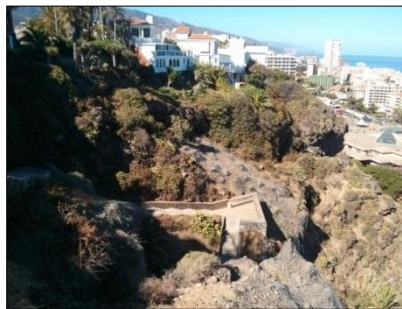
Figura 13. Bloques dispersos fijados sobre el mismo talud

Esta zona delimitaba puntos de la ladera con macizos rocosos desprendidos y sueltos a media ladera. Los bloques rocosos procedían de los macizos de coronación y debido a su propio peso y a las condiciones de la ladera han quedado diseminados en su extensión. En función de su disposición, este tipo de macizos fueron tratados mediante ejecución de anclajes independientes, fijándolos a la ladera o bien, debido a su potencia, tratados con paños independientes de red de cable y bulones de contorno para su fijación. Adicionalmente en zonas en la que la proliferación de los mismos era elevada y su potencia variable se instaló previamente malla de triple torsión para posteriormente disponer paños de red de cable sobre los mismos y anclajes de contorno para su fijación. La Figura 13 refleja la situación una vez finalizados los tratamientos.

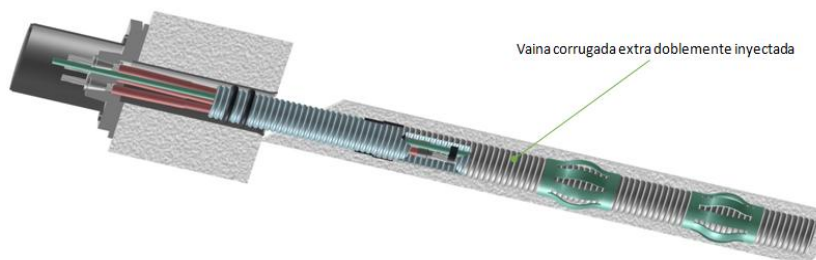
Fig. 2. Representación de anclaje de cables PERMANENTE TWIN CORR.

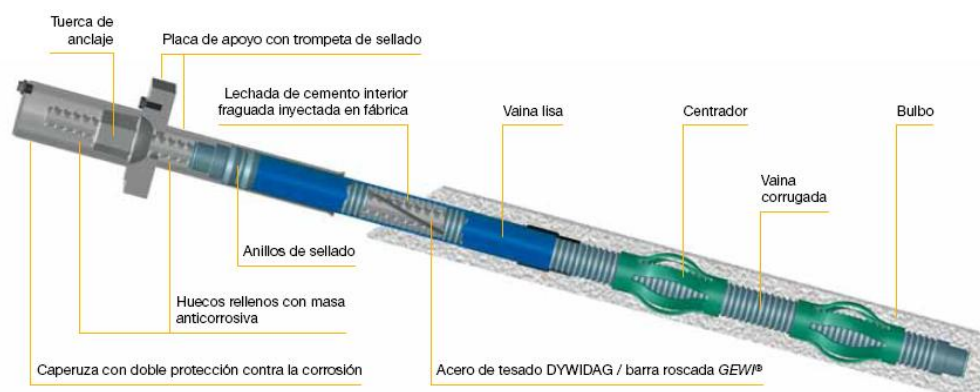
Un único tubo de plástico corrugado que contiene el tendón (entendemos que se refiere sólo a barra por el control necesario de la fisuración) y está preinyectado con lechada de cemento. Es necesario dejar un recubrimiento mínimo de 5 mm entre el tubo y la barra. Los tendones de barra tienen una superficie exterior estriada de forma continua. El ancho de las grietas de la lechada de cemento entre el tubo y la barra no debe exceder 0.1 mm bajo la carga de servicio.

Fig.4. Representación anclaje de barra GEWI

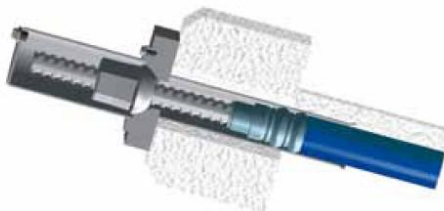
*Fig. 5. Representación de cabeza de anclaje de barra PERMANENTE.*

Un punto crítico por donde la corrosión ataca más comúnmente es en la zona de transición entre la cabeza del anclaje y la longitud libre. Es imprescindible sellar toda esta zona y protegerla con gel, cemento o resina. Para conseguir que esta transición sea hermética se pueden utilizar un tubo soldado a la placa y sellando también la vaina rellenando posteriormente con un compuesto de protección anticorrosiva.

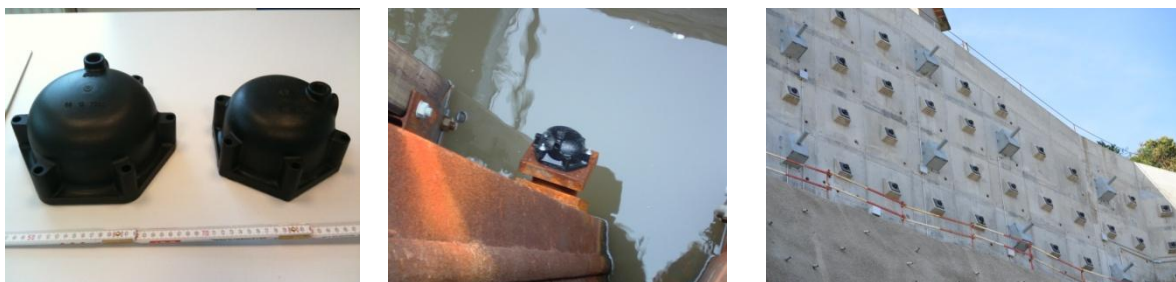
La caperuza se conecta a la placa de apoyo mediante rosca o con pernos roscados. Se recomienda que se pueda retirar para inspecciones, retesados, etc. En el interior de la caperuza se rellena con un compuesto anticorrosivo flexible (grasa, gel, etc.) y se sella con una junta. De esta forma, en el caso de anclaje de barra, tanto la barra como la tuerca quedan protegidas. Para el caso de anclajes de cable, protege los cables, cuñas y la placa de cuñas.

*Fig. 6. Representaciones de caperuza de PE para anclaje de cable PERMANENTE.*

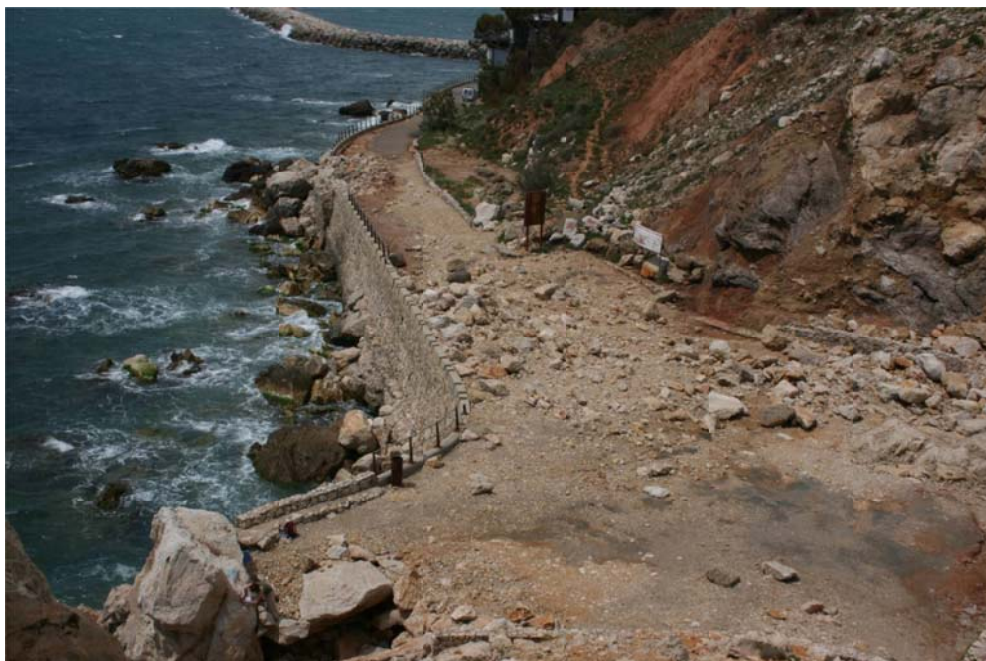
Figura 2. Vista del paseo del Molinet previamente a la actuación.

En el caso del Molinet Figura 2, a la fracturación propia del macizo se le añade la carstificación y la descompresión producida por los minados durante los trabajos de explotación como cantera que se efectuaron en el sector en los años 60. La piedra extraída sirvió para la construcción de los espigones del actual puerto de la población.

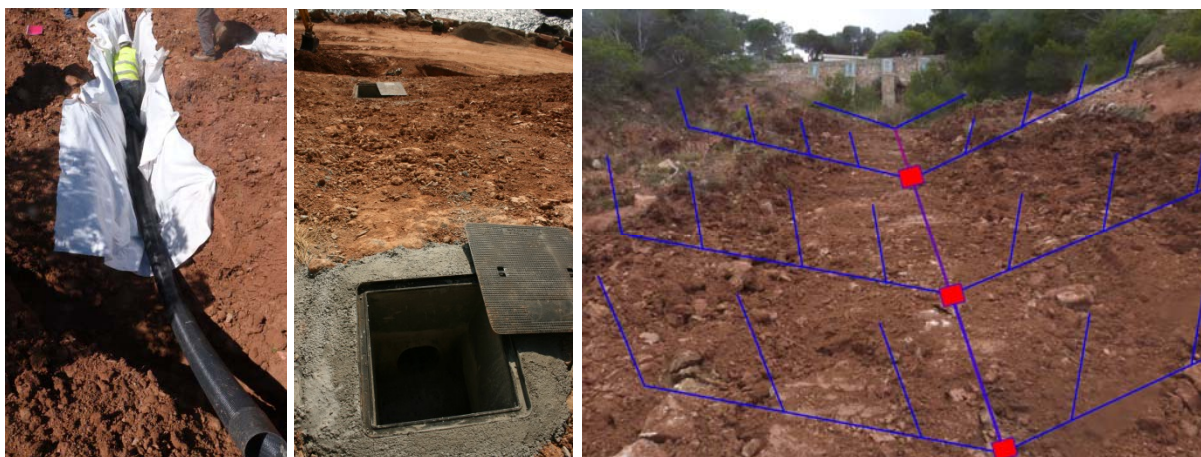
Figura 5. Ejecución del drenaje profundo, vista de las arquetas intermedias y esquema de la instalación.
